Popis in čiščenje jam v okviru projekta LIFE Kočevsko

Zdravko Bučar

Popis onesnaženih jam

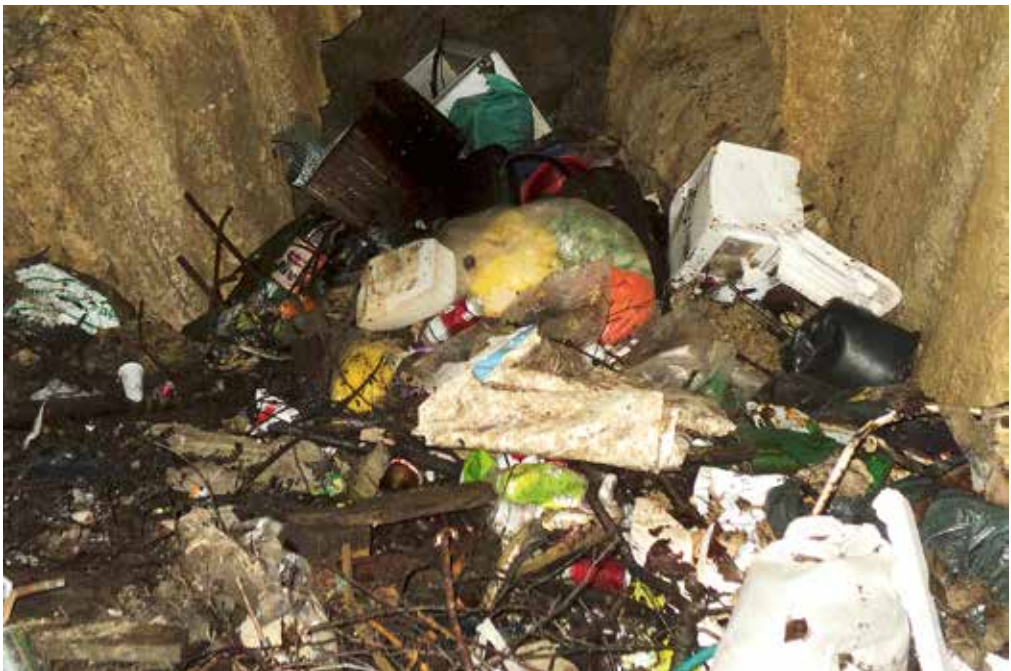
Velik kup smeti – stanje pred čiščenjem. FOTO BORIVOJ LADIŠIČ

Najprej smo marca 2016 očistili jamo Schaffeichloch, ki leži ob gozdni cesti, nekaj kilometrov vzhodno od vasi Koprivnik. Pri ogledu smo ocenili, da je v jami približno 50 m³ odpadkov, zato smo za čiščenje rezervirali dva dneva. Na podlagi izkušenj iz čiščenja jame Mišnica smo tudi tu za izvlek uporabili kamionsko dvigalo z vitlom. Postavili smo ga ob jamski vhod na rob cestišča, tako da nismo popolnoma zaprli gozdne ceste. Čiščenje smo začeli ob 7. uri zjutraj in hitro napredovali. Pri delu so se menjavale tričlanske ekipe. V začetni fazi smo iz jame izvlekli kosovne odpadke, predvsem gume, kose železa in embalažo. Za tem smo začeli z motikami in lopatami strgati odpadke in jih nalagati v 200-litrne sode. Odpadki so bili na globini med 10 in 20 metrov, zato je kamionski izvlek trajal kar nekaj minut. Na gozdni cesti je

Proti večeru prvega dne, ko smo polnili že peti kontejner z odpadki, so iz jame prihajale informacije, da prihajamo do kamnite osnove podora oziroma da odpadkov zmanjkuje. Delo smo nadaljevali do trde teme in tako že v soboto očistili prvo jamo. Na svetlo smo potegnili 25 m³ različnih odpadkov, kar je bilo za polovico manj, kot je bilo predvideno. Pri čiščenju je sodelovalo 17 jamarjev.

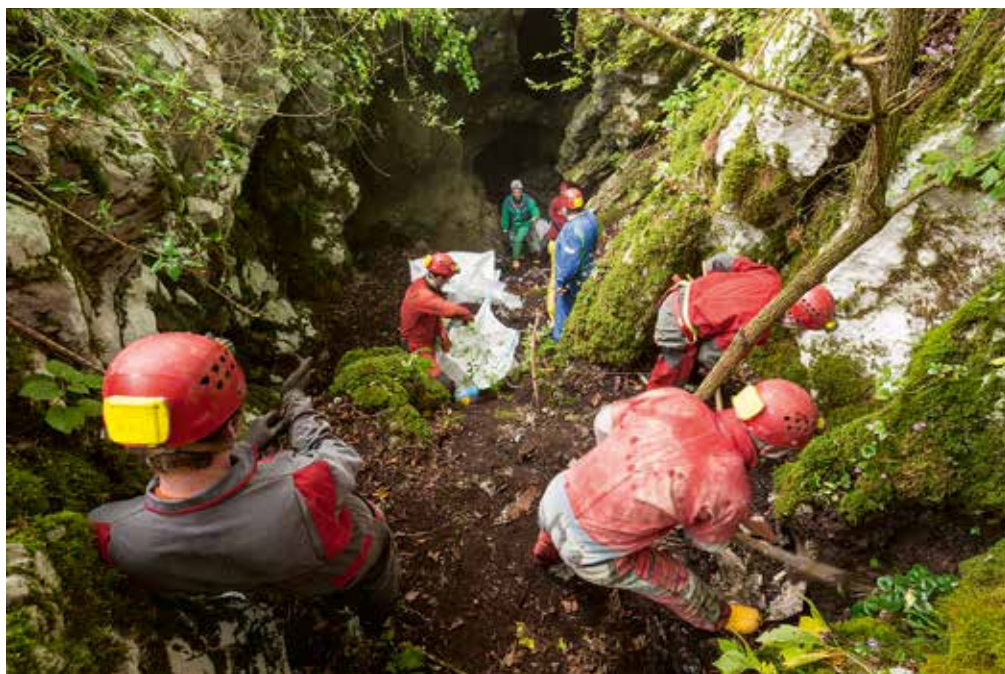
Med čiščenjem jame. FOTO TOMAŽ GRDIN

nahajali na globini med 4 in 9 metrov v velikem vhodnem delu brezna, zato sta v jami lahko delali dve ekipi hkrati. Po hitrem izvleku kosovnih odpadkov smo mešane odpadke z lopatami in motikami strgali v velike vreče. Čiščenje jame je bilo tako veliko hitrejše, saj smo naenkrat iz jame potegnili približno pol kubika odpadkov. Do kosila je bila jama očiščena, na traktorski prikolici pa je bilo samo 14 m³ odpadkov, kar je bilo veliko manj od predvidenega. Traktor je odpadke odvažal do kontejnerjev, kjer smo jih ročno premetali in ustrezno razvrstili.

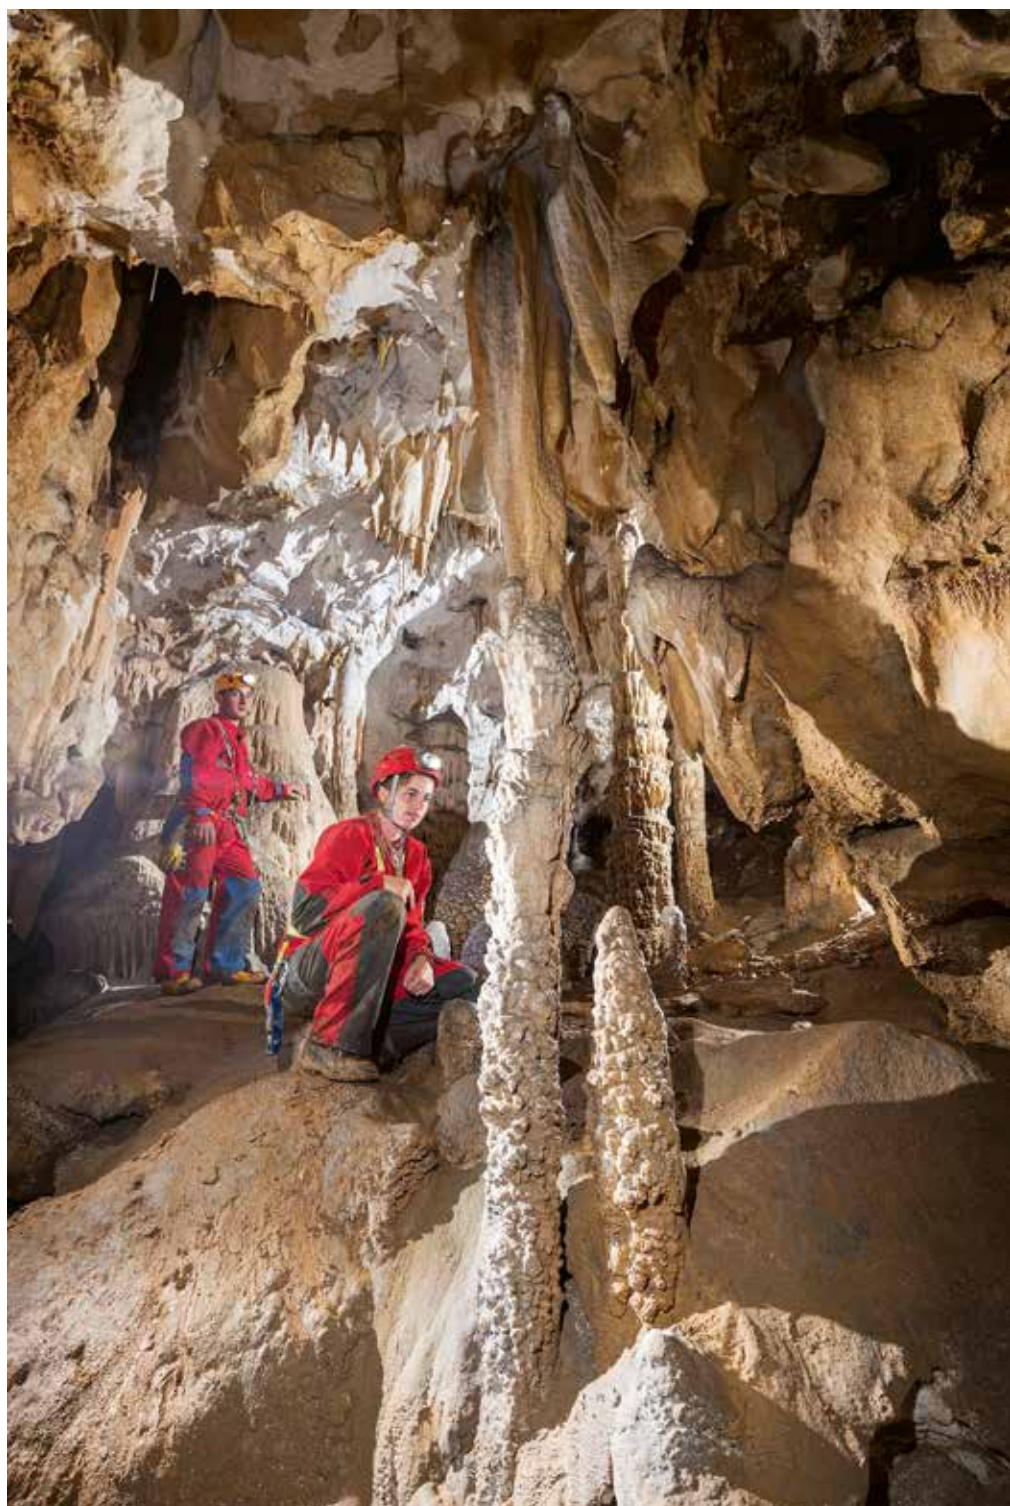
Le čemu je bilo treba onesnažiti tako lepo jamo? Foto TOMAŽ GRDIN

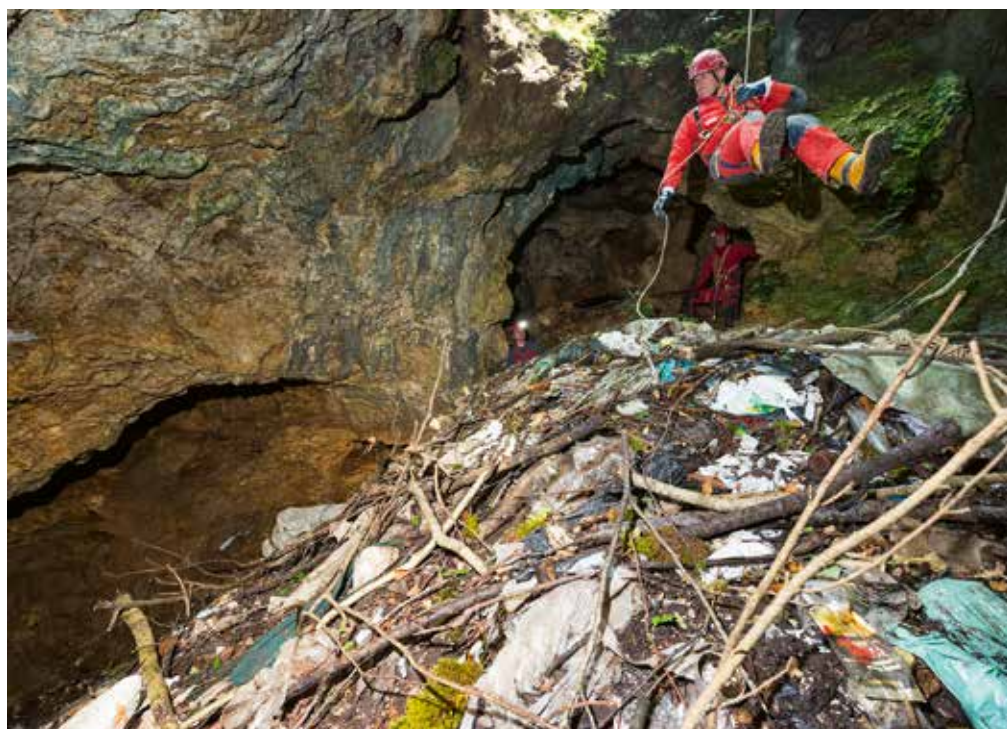
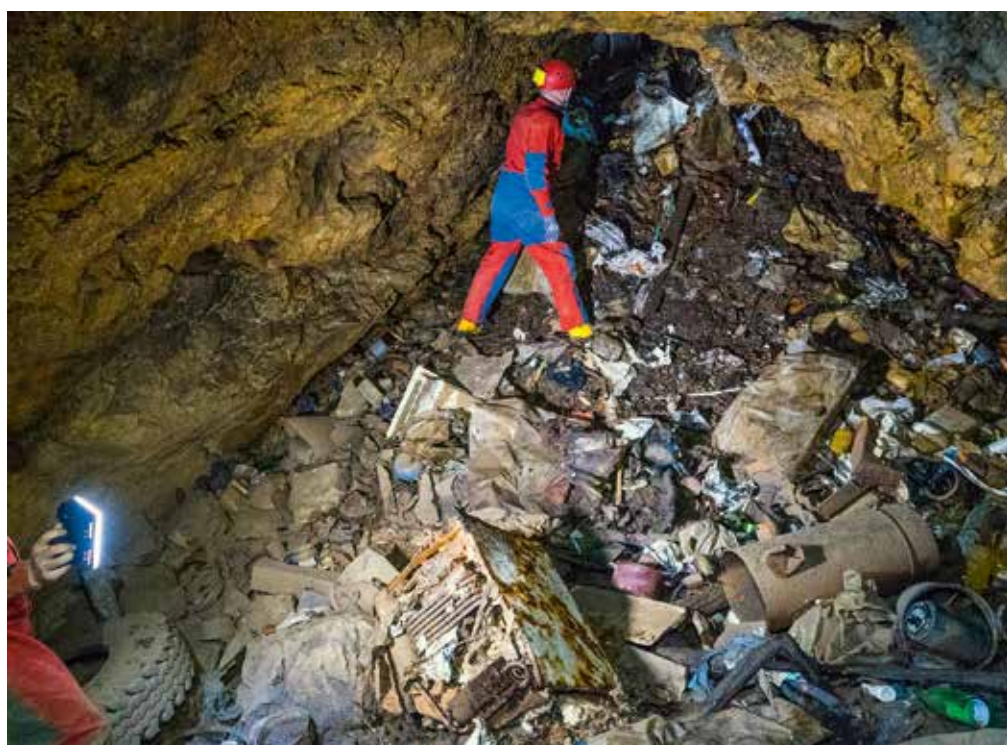
Jama pred čiščenjem avgusta 2016 (zgoraj) in smeti v novih delih marca 2017. FOTO TOMAŽ GRDIN

Jeseni smo znova obiskali Mullerloch in opravili ponovne meritve površine, prekrite z odpadki in s sondiranjem skušali ugotovili globino odpadkov. Z motiko smo izkopali približno meter globoko, vendar nismo prišli do kamnite osnove. Ocenil smo, da je v jami še približno 50 m³ odpadkov, pri čemer je bil delež gradbenih odpadkov zelo majhen.

V začetku aprila 2017 smo se tako lotili dvodnevnega čiščenja jame Mullerloch. Tokrat je za delno zaporo ceste poskrbelo cestno podjetje, komunalno podjetje pa je redno odvažalo polne kontejnerje in jih nadomeščalo s praznimi. Na podlagi izkušenj z delnega čiščenja smo imeli v jami vedno štiri ekipe, ki so polnile velike vreče s pretežno mešanimi odpadki. Kosovni odpadki so bili samo v novem delu jame. Hiter izvlek odpadkov smo zagotovili s hkratnim dvigovanjem dveh velikih vreč in sprotnim praznjenjem v kontejnerje. Odpadke smo delno ločevali že v jami, na površju smo odpadno železo zbirali v poseben kontejner, odpadne gume pa smo nalagali na vrh kontejnerja z mešanimi odpadki. Pri odkopavanju odpadkov se je izkazalo, da je bil nasipni stožec visok skoraj 3 metre in sestavljen iz močno predelanih komunalnih

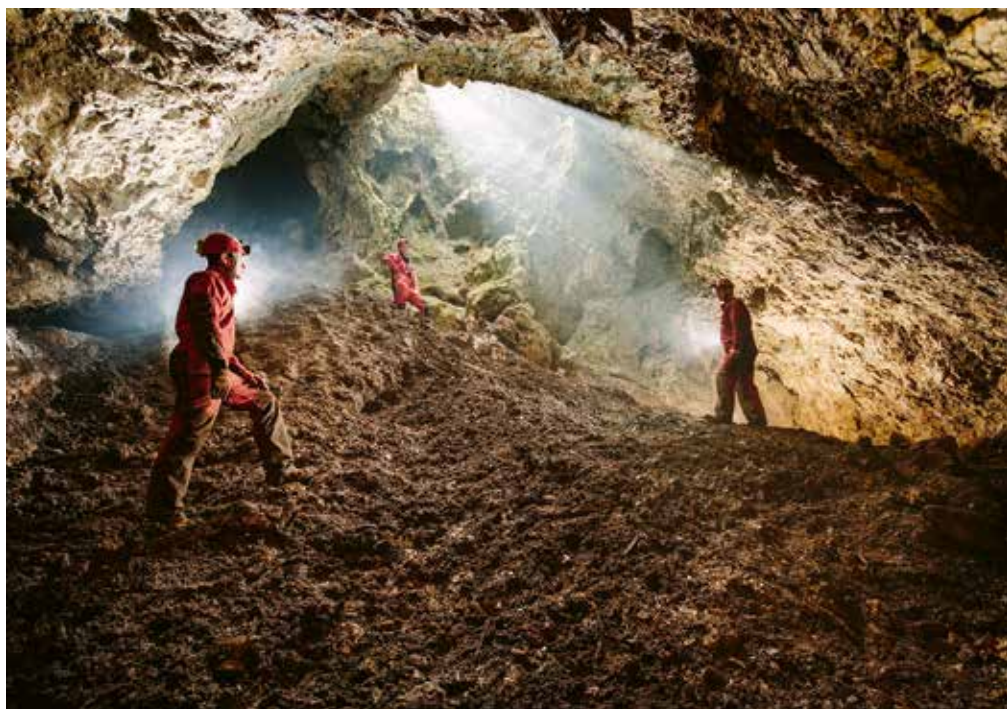
Jama Mullerloch po končanem čiščenju aprila 2017. FOTO TOMAŽ GRDIN

odpadkov, med katerimi je bilo veliko kovinske rje. S predstavniki naročnika smo se dogovorili, da ne kopljemo homogenih plasti pretežno anorganskega izvora, verjetno pepelov in popolnoma pregnitih, skoraj inertnih plasti. Kljub temu smo v dveh dneh iz jame potegnili 80 m³ odpadkov. Če k temu dodamo še 13 m³ iz prvega čiščenja, smo skupaj odstranili 93 m³ odpadkov. V jami smo našli tudi dve, po našem mnenju, mini in takoj obvestili Center za obveščanje, ki je k nam napotil policijo. Iz jame smo se morali umakniti in počakati na enoto za varstvo pred neeksplozivnimi ubojnimi sredstvi Ljubljanske regije. Član enote se je spustil v jamo ter po ogledu najdbe odredil iznos obeh predmetov iz jame, kar smo izvedli z dvema ročnima dvigoma v transportni vreči. Na srečo nobena od najdb ni bila nevarna. Oba dneva je na čiščenju sodelovalo 22 jamarjev in dva bodoča tečajnika.
